## INSTALLATION OCH DRIFT

# MiljöPLUS PWM230 GEN2.0 Vinterdräneringskit

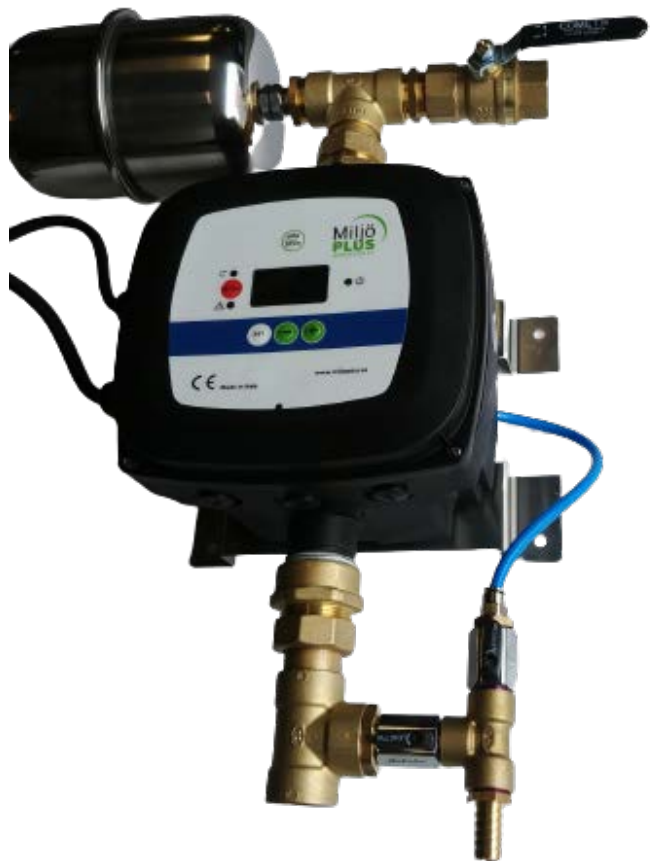
Bild 1

På styrenheten installeras ett dräneringskit för att dränera vatten ur styrenheten.

Se bild 1

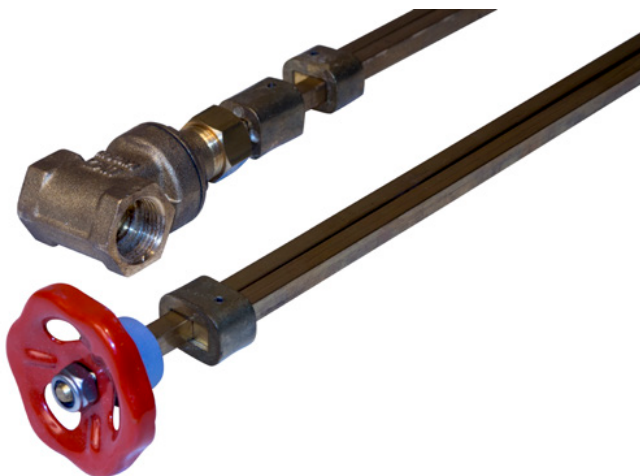
Bild 2

I brunnen monteras en vinterkoppling för att dränera vattenledningen mellan brunnen och styrenheten.

Se bild 2

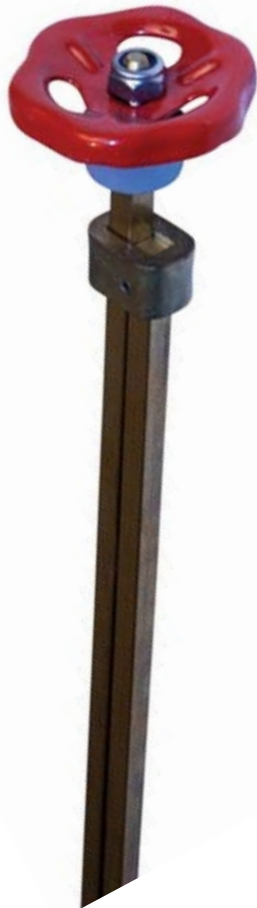
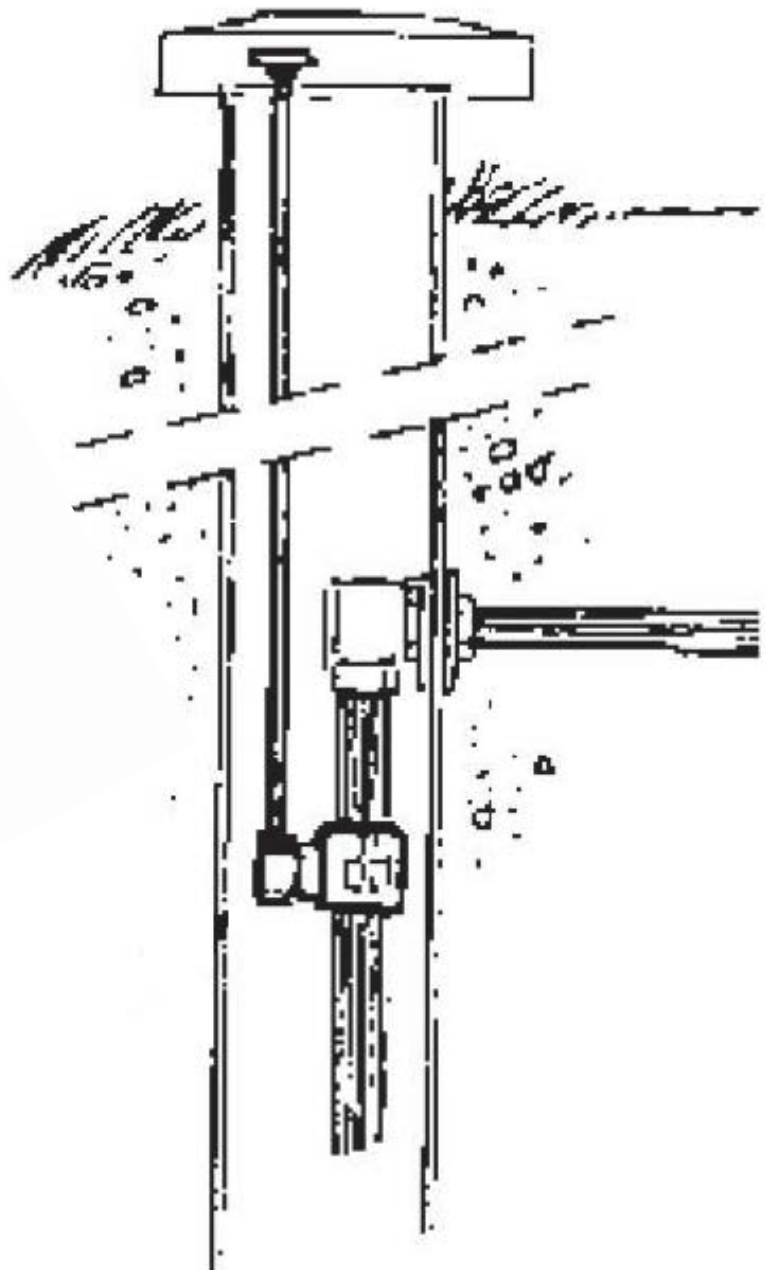
Bild 3

Inför vintern skall man öppna vinterkopplingen i brunnen för att dränera slangen mellan brunnen och styrenheten från vatten.

Låt kranen stå öppen tills nästa gång att man ska använda vattnet igen.

Se bild 3

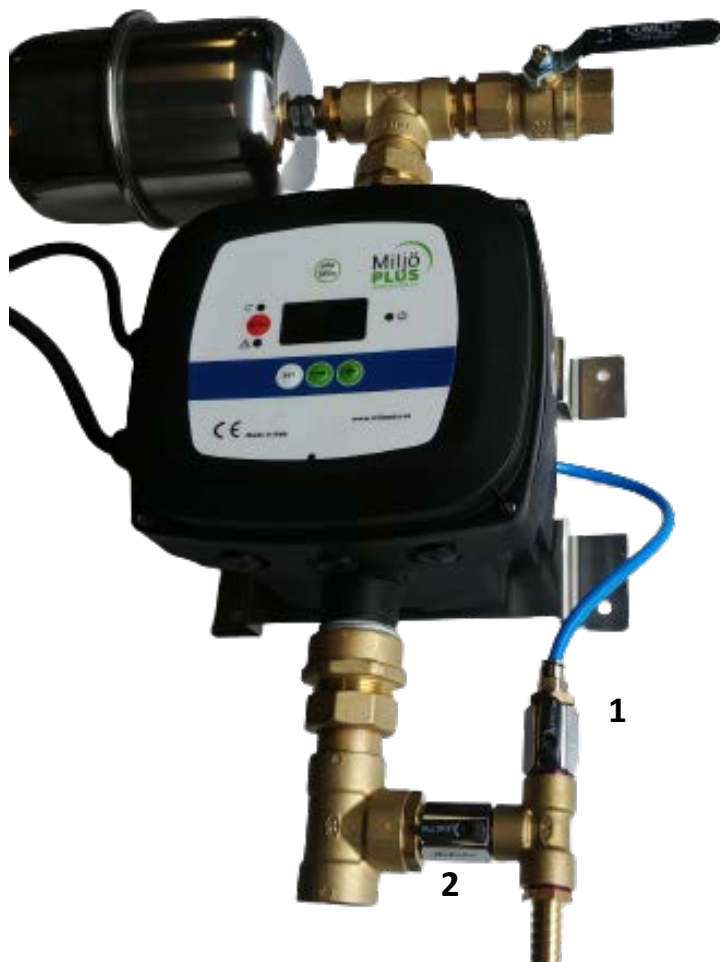
Stäng av strömmen till styrenheten och öppna samtliga kranar i fastigheten.  
När det slutat att rinna vatten, öppna sedan kran 1 och 2 vid styrenheten för att tömma resterande vatten i styrenheten.
